Environmental Monitoring April ~ September 2019 Report for Redevelopment and

Enhanced Oil Recovery (EOR) Programme

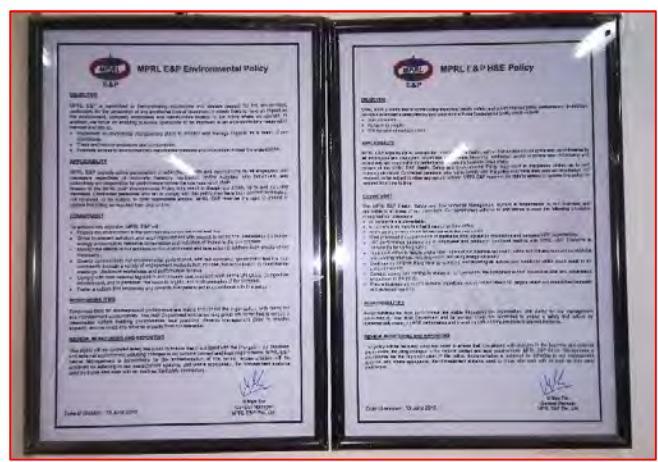
Fig (1)

1.1 Occupational Safety & Health and Environmental Policy of MPRL E&P was found updated and displayed in Mann Field. (See Fig 1)

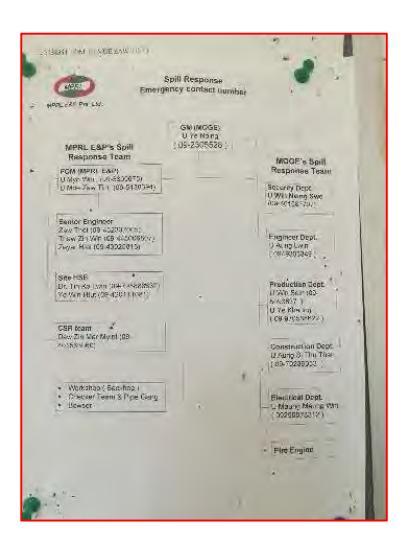
Before Fig (2)

1.2 Found that the emergency contact number have been changed, updated and displayed on all work site area of Mann Field. (See Fig 2)

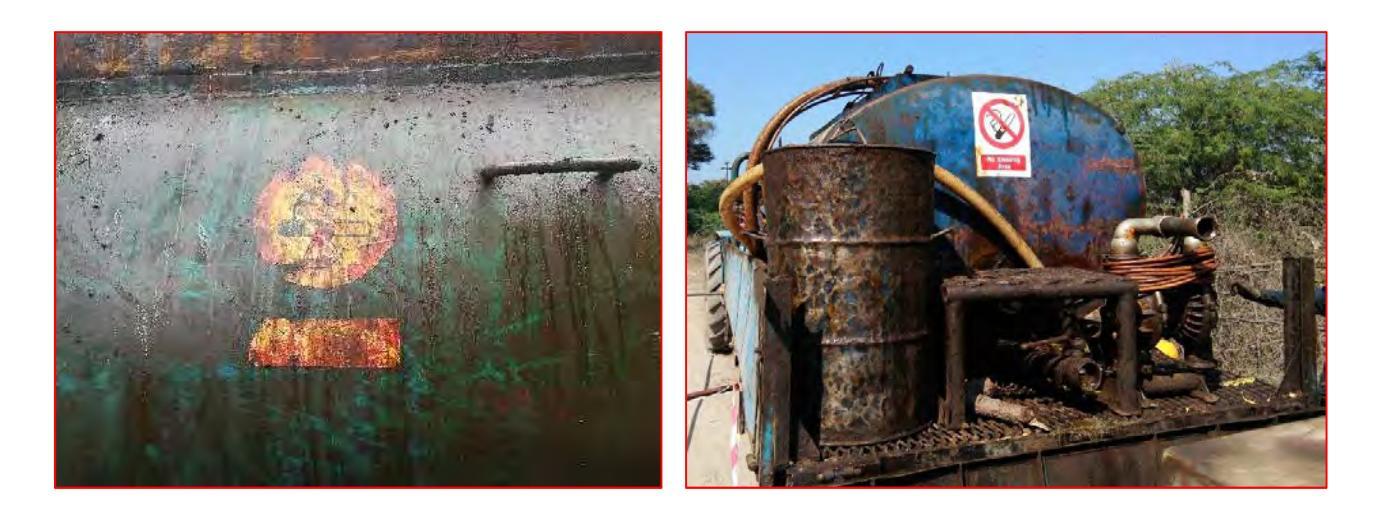
Before Fig (3)

1.3 Observed that the faded warning sign from the checker bowser tank was replaced with new pictorial warning signage. (See Fig 3 & Fig 4).

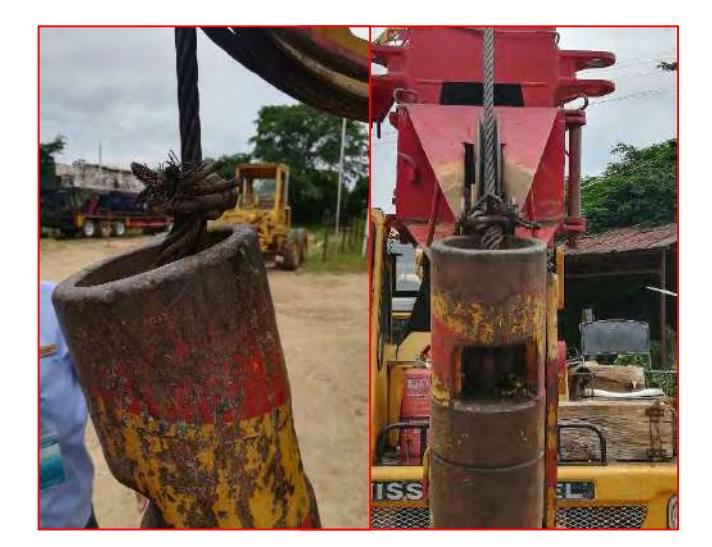
1.4 35 ton TADANO crane, unsafe termination of a load line at the auxiliary hook was adjusted and reinstalled. (See Fig 5 & 6)

Before (unsafe condition of termination) Fig (5)

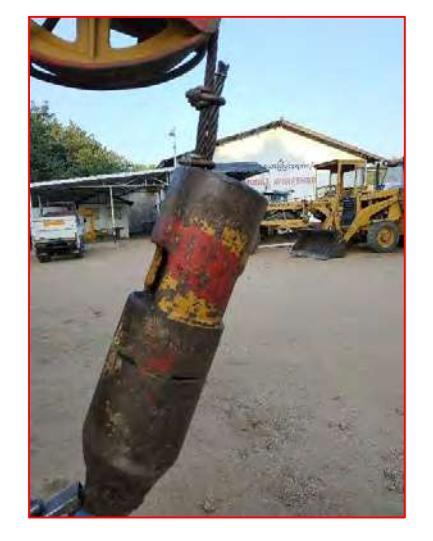
Corrective action taken Fig (6)

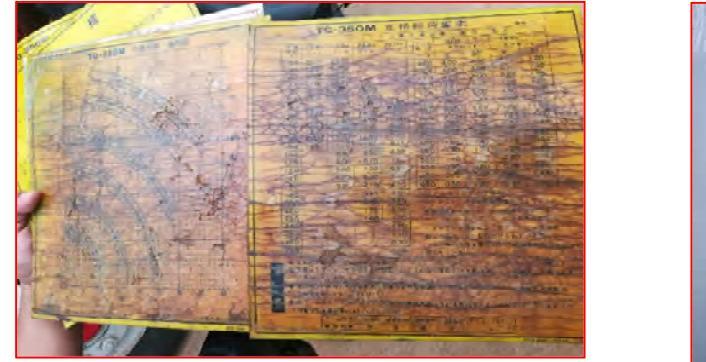
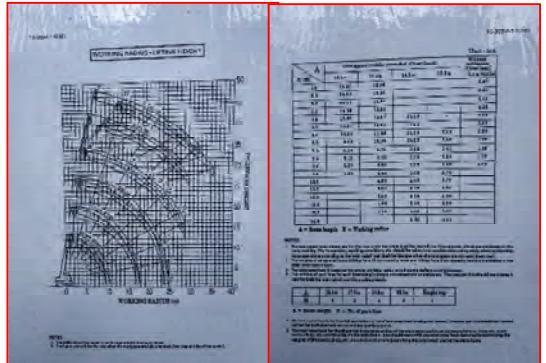
Fig (7)

1.5 The faded crane load chart and curve reference sheets were replaced with new load chart. (See Fig 7 & Fig 8)

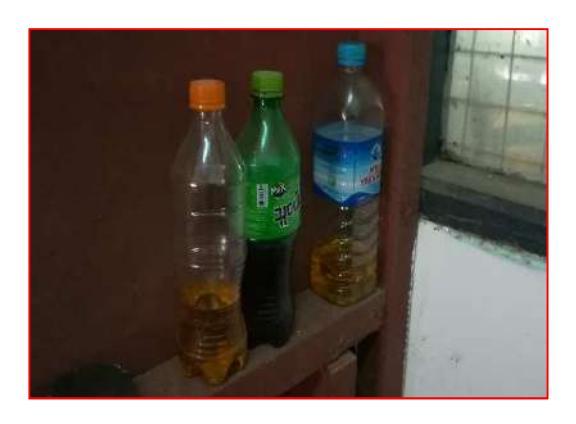
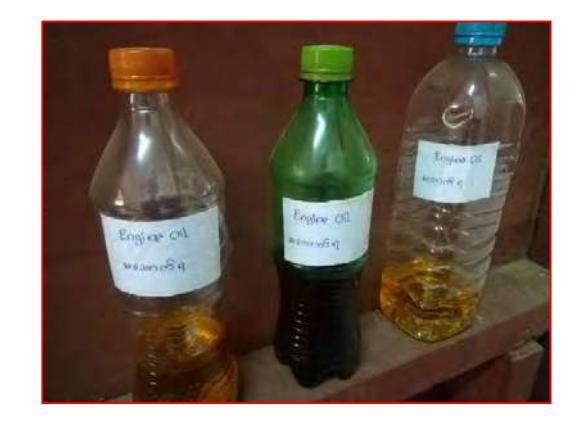
1.6 Found that the portable (secondary) containers with some grease at downhole workshop already using label identification on the bottles.

Before Fig (9)

After Fig (10)

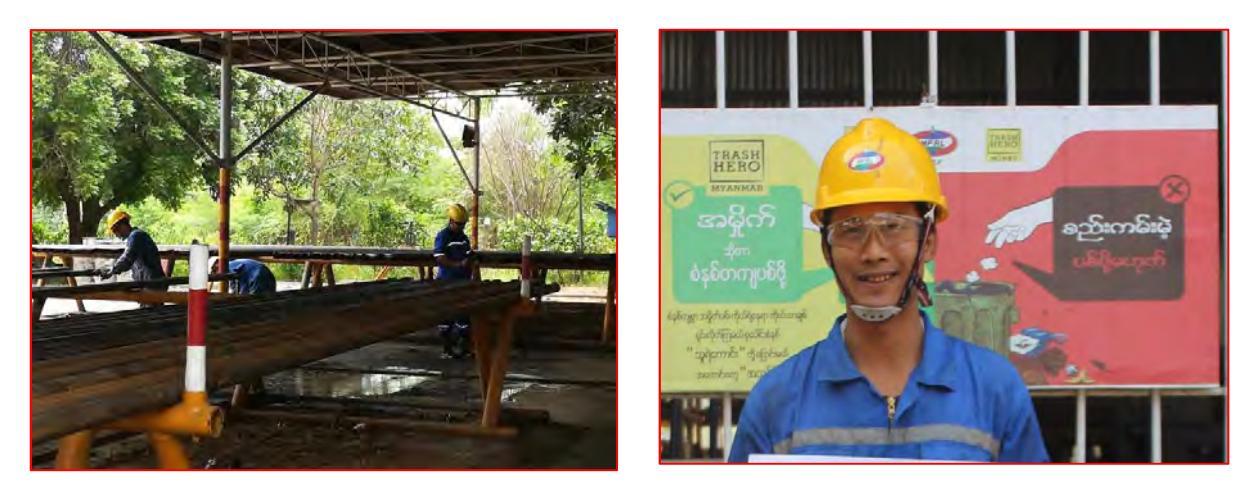
1.7 The workers carrying out hydro test for the tubing strings at warehouse now wearing provided safety glass (clear type) to obtain clear visibility at operation. (See Fig 11 & Fig 12)

Before (sun shade safety glass used) Fig (11) After (Clear safety glass) Fig (12)

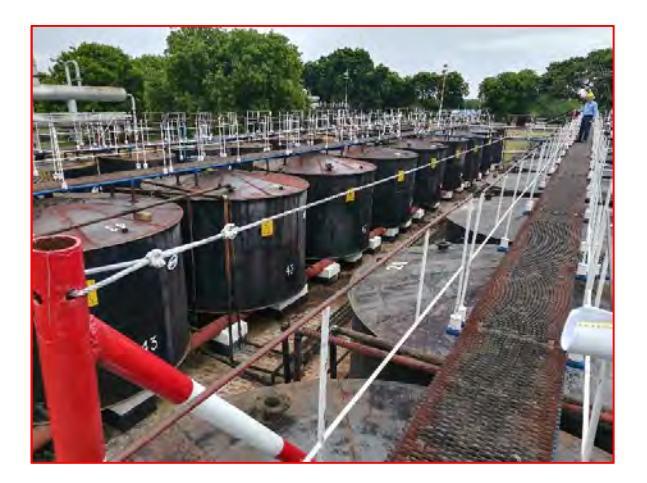
Fig (13)

- 2.1 The fabricated vertical life lines have been installed above the battery tanks at GOCS-2 to prevent the worker(s) from getting injured due to falling from height. The followings are the findings and recommendation for further improvement is still outstanding.
 - 1. The distance between two supports is approximately about 60 feet. Recommend to install additional support at the middle.
 - 2. To conduct drop test of 400 pound for both supports and life line to ensure the strength of the collective protection system is adequate.

Observation	Likeli hood	Conse quence	Risk Level	Recommendation	Action Parties	Target Date
The distance between two supports is approximately 60 ft.	3	3	М	To install additional mid- way support.	Special Projects Team	GOCS-2 30.Sep.2019 GOCS-1 31 Mar 2019

Observation	Recommendations	Priority Level	Action Parties	Target Date
The strength of the fabricated protection system (support and life line) is unknown.	 To conduct drop test of 400 pound dummy load for both supports and life line. 	P3	SHSEO	30.3.2019

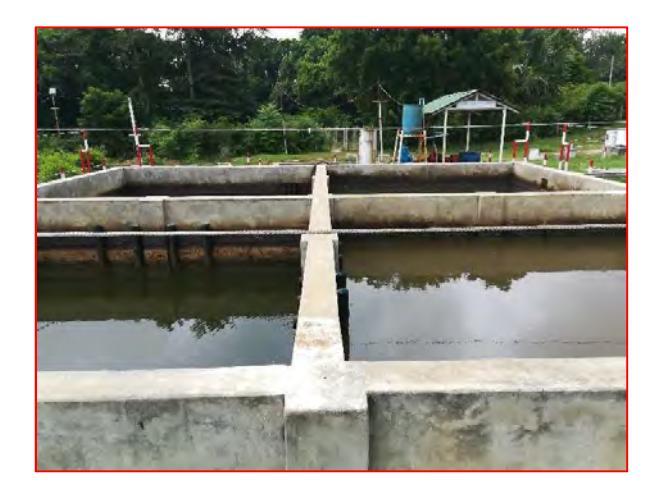
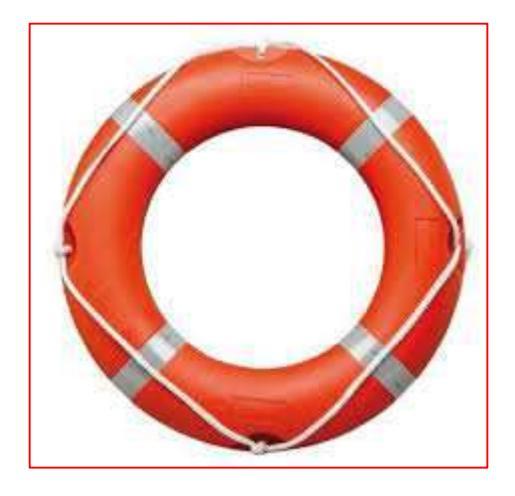
2.2 The insufficient horizontal life lines for some of the walking beam at GOCS concrete pit area, recommended to install additional life line is still outstanding. As an additional recommendation, standby lifebuoy to be in place at appropriate location.

Observation	Likeli hood	Conseq uence	Risk Level	Recommendation	Action Parties	Target Date
Insufficient horizontal life line for some of the walking beam at GOCS concrete pit.	3	4	H (12)	 To install additional life line(s) as necessary. 	Special Projects Team	31 May2019

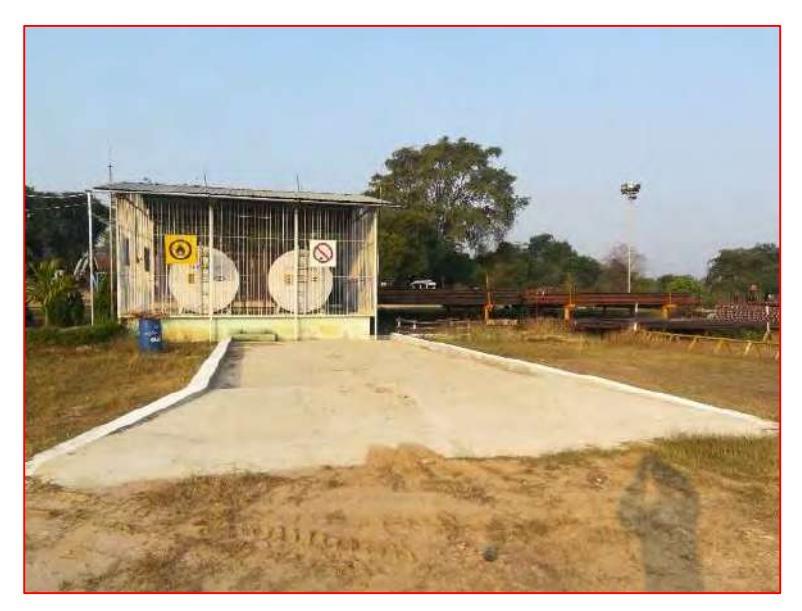
Fig (20)

3.2 Construction of fuel containment at loading / unloading area from warehouse completed.

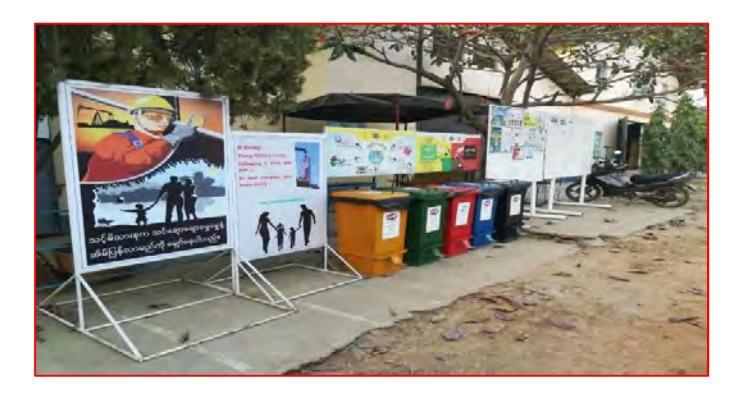
Fig (21)

3.3 As a good practice and improvement, provision of HSE information board at Mann field warehouse compound. Recommend to implement the same good practice at other critical area such as, workshops, all GOCS, Camp, etc.

Observation	Recommendations	Priority Level	Action Parties	Target Date
HSE Information	 To provide HSE information board for other critical area such as, workshops, all GOCS,Camp,etc 	P1	Field Team	31 May 2019

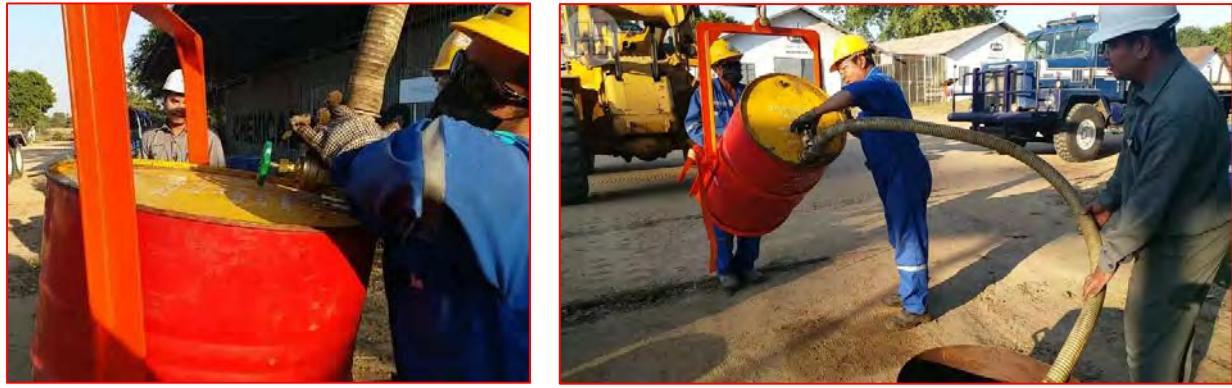
Fig (22)

3.4 As a good practice, warehouse team fabricated drum lifting equipment (mechanical lifting tool) and now utilizing it in fuel transfer operation in order to prevent workers from getting injured from handling material manually.

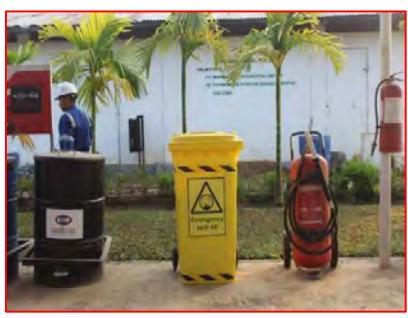
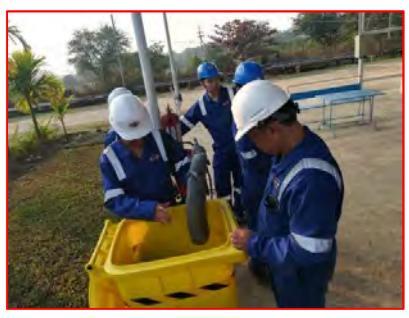
Fig (26)

4.1 Observed that a universal spill kit was provided for warehouse and work shop each to use in case of spillage (E.g. spillage of oil, chemical) emergency .However, there was no practical training program for proper usage and no inventory list displayed on the spill kit.

Observation	Recommendations	Priority Level	Action Parties	Target Date
No proper training program	 To develop training program To conduct the training to all concern parties 	P1	HSE Dept	
Record	 To create spill kit item inventory list and to have it displayed on every spill kits. To conduct regular inspection on the spill kits with planned schedule. 	P1	SHSEO	30 March 2019

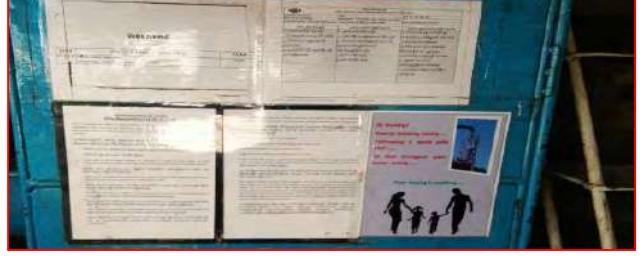
Fig (28)

4.2 As a part of the audit and in reviewing paper work at warehouse, good practices were found that JSA & SOP visibly displayed.

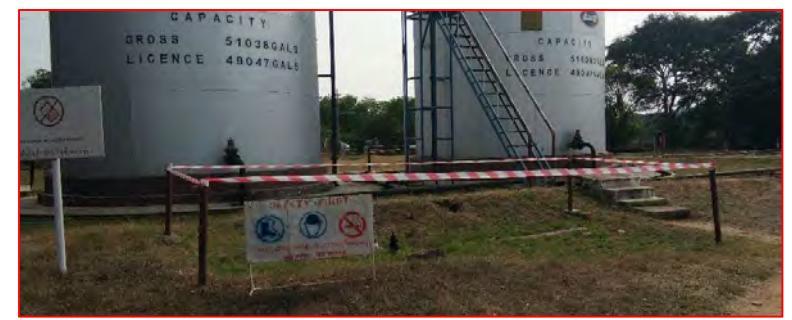
Fig (29)

4.3 Observed that the underground gas valve area has been barricaded by using soft barricade system for long time used. If necessary for long term use, recommend to change the barricade with hard barrier with proper warning sign posts.

Observation	Recommendations	Priority Level	Action Parties	Target Date
Barrier	 To change with hard barricade 	P1	Field Operation	30 March 2019

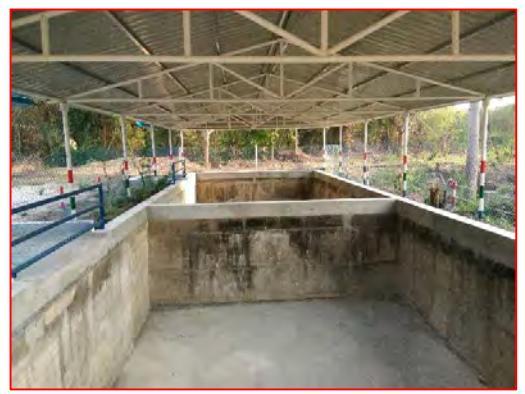
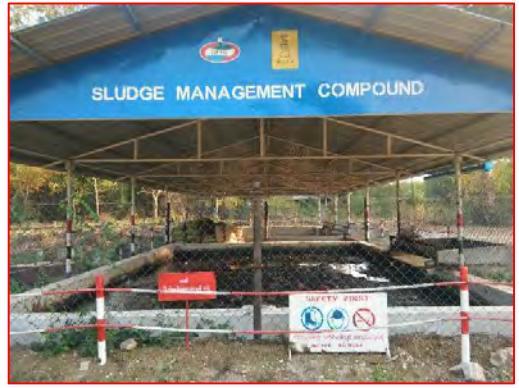
Fig (31)

4.4 The audit team found that additional concreate pits (TWO number) have been constructed at sludge management compound. However, as for further improvement, capacity of each concrete pit to be identified with proper and visible signage. (Eg. BBL or cubic meter of each concrete pit).

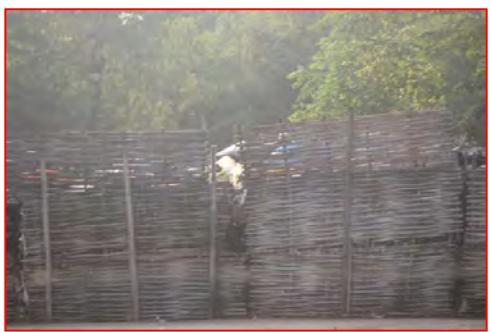
Fig (32)

4.5 The audit team found that, storage of plastic waste was found excessive in waste management compound.

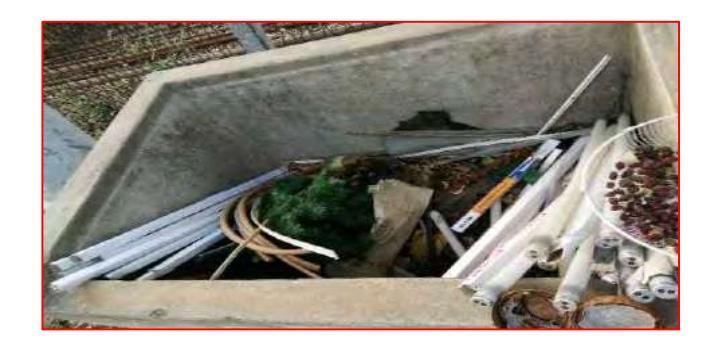
4.7 The audit found improper waste disposal, i.e. hazardous and non-hazardous wastes were disposed at unused water concrete tank behind the R-roll at the base
